BELZONA AMELIORE LE SOL D'UNE ZONE DE PREPARATION ALIMENTAIRE

ID: 2858

Application: Zones problématiques au sol

Sol d'une zone de préparation alimentaire.

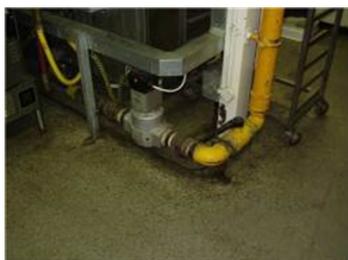
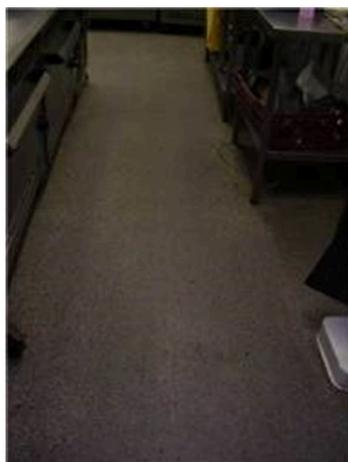
Le sol était glissant, créant des risques en matière de santé et de sécurité. De plus, le béton était endommagé autour des égouts.

* 1. Zone de sol à problèmes. 2. Zone de sol à problèmes. 3. Application terminé. 4. Application terminé. ,

L'application a été réalisée selon la procédure Belzona FPA-3. Le béton fut sablé afin de retirer le revêtement existant avant d'appliquer les deux couches de Belzona 5231 au rouleau.
