# BELZONA INSPECTE UNE FUITE DE TUYAUTERIE

Localisation du client: Centrale électrique, Pays de Galles

Canalisation de refroidissement de l'eau.

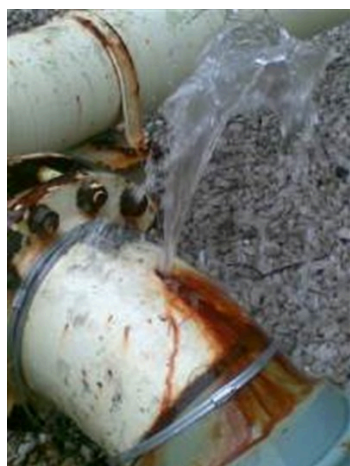
La fuite de cette tuyauterie affectait le rendement du système de refroidissement. A cause de la contre-pression, cette réparation devait être effectuée en charge et dans des délais très serrés. La section adjacente de la tuyauterie avait été réparée avec Belzona par le passé.

\* 1. L'écoulement de la fuite. 2. Revêtement de Belzona 1111. 3. Application terminée. 4. Tuyauterie protégée avec Belzona 1341. A remarquer: la réparation antérieure située immédiatement en-dessous de la nouvelle. ,

L'application a été réalisée selon la procédure Belzona VPF-11a. Après avoir colmaté la fuite de façon temporaire avec Belzona 1291, Belzona 1221 fut appliqué pour renforcer la réparation avant de sabler et d'appliquer une enveloppe de Belzona 1111. Belzona 1341 fut appliqué sur le dessus afin de fournir une protection contre la corrosion à la section de tuyauterie exposée.
