# BELZONA REPARA UN PIQUAGE D'ALIMENTATION DANS UNE ACIERIE

Localisation du client: Acierie, Rhénanie-du-Nord-Westphalie, Allemagne

Application: Réservoirs et zones de confinement de produits chimiques

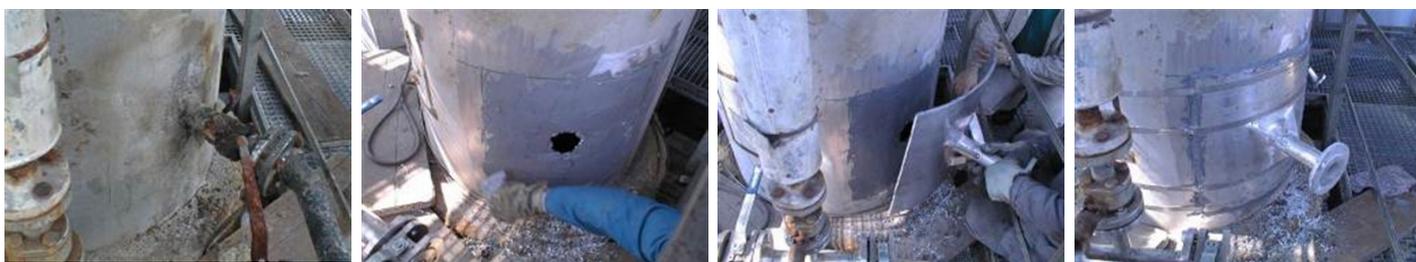
## Descriptions des photographies

Ces réservoirs d'immersion étaient endommagés au niveau du piquage, à cause des attaques chimiques engendrées par le mélange de coke, de gaz, d'eau et de vapeur contenu à l'intérieur. Les températures variaient de 50°C à 104°C.

\* 1. Le réservoir et la tuyauterie corrodés. 2. Application de Belzona 1111. 3. Mise en place de la plaque. 4. Réparation terminée.

L'application a été réalisée selon une version modifiée de la procédure Belzona TCC-1. Un piquage d'alimentation soudé à une plaque moulée fut fabriqué. Belzona 1111 fut appliqué sur les deux surfaces, qui furent assemblées. Des sangles en métal furent placées afin de maintenir le système en place pendant le durcissement de Belzona. L'excès de matériau fut utilisé pour remplir le pourtour de la plaque. Une fois le produit durci, les sangles ont été réduites.

En plus du collage de la plaque d'embout, des plaques de renforcement furent également utilisées dans cette usine. Le système Belzona permet à des réparations efficaces d'être effectuées rapidement sur le site, sans recours au travail à chaud ou un risque de distorsion.
