# BELZONA REND ETANCHE DES JOINTS DE DILATATION DANS UN HOPITAL

ID: 2861

Localisation du client: Hôpital, Missouri, Etats-Unis

Application: Zones problématiques au sol

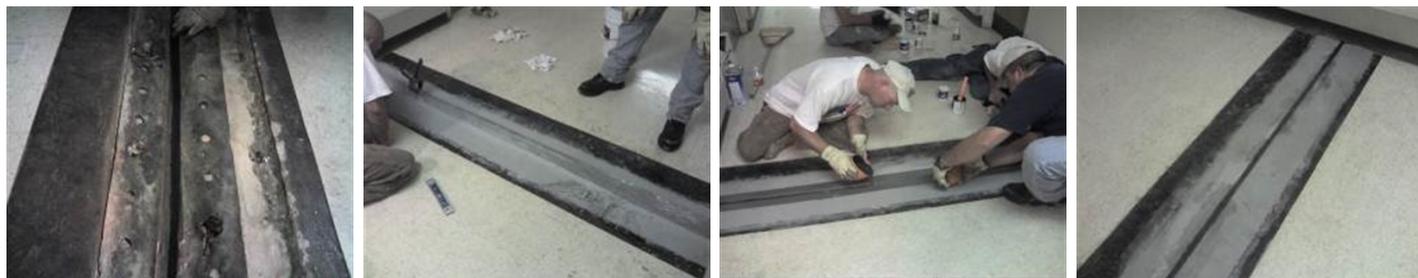
## Descriptions des photographies

Certains des joints de dilatation de cet hôpital créaient des risques de chutes.

\* 1. Vue rapprochée des joints, dont le seuil de porte a été retiré. 2. Application de Belzona 4111. 3. Application de Belzona 2221. 4. Application terminée, .

Joint de dilatation d'un couloir, nécessitant une réparation.

L'application a été réalisée les procédures Belzona FPA-5 et -6.
