# BELZONA EGALISE LA RAMPE D'UNE USINE LAITIERE

Localisation du client: Usine de produits laitiers, Telford,  
Royaume-Uni

Application: Zones problématiques au sol

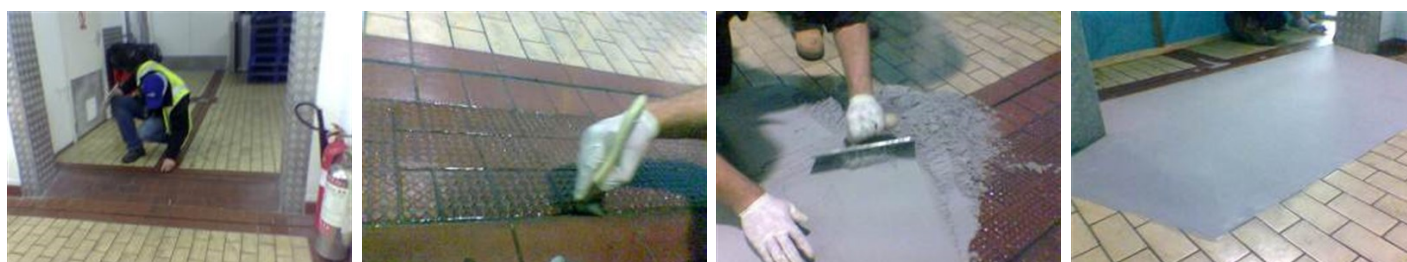
## Descriptions des photographies

La pente signifiait que le produit transféré de section en section par une transpalette manuelle était instable et représentait un risque pour la sécurité lors de sa descente.

\* 1. Inspection de la rampe avant le début des travaux. 2. Application du conditionneur avant Belzona 4111. 3. Application de l'application de Belzona 4111. 4. Application terminée sur la rampe. ,

L'application a été réalisée selon la procédure Belzona FPA-1. Une éponge fut utilisée pour créer un fini légèrement rugueux afin de réduire le risque de glissades.
