# BELZONA PROTEGE LES PLAQUES TUBULAIRES D'UN ECHANGEUR THERMIQUE

ID: 2869

Application: Échangeurs de chaleur

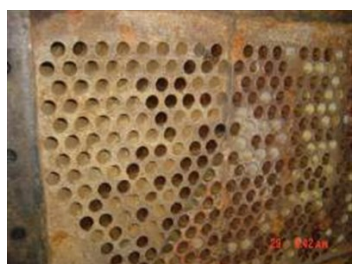
Les plaques tubulaires exigeaient un revêtement de protection contre l'érosion-corrosion, afin d'éviter une perte de métal qui pourrait causer des fuites, une perte de rendement de l'équipement, et de la contamination.

\* 1. Plaque tubulaire corrodée. 2. Vue de la plaque après le sablage. 3. Application d'une première couche de Belzona 1321. 4. Application terminée, les bouchons ayant été retirés de la plaque. ,
