# BELZONA REPARE L'ARBRE D'UN CLARIFICATEUR

ID: 2872

Industrie: Industrie générale  
Application: Transmission de puissance mécanique  
Substrat: Acier carbone  
Des produits: \* Belzona 1391 (Ceramic HT) ,

Localisation du client: Atelier d'usinage, Golfe du Mexique  
Date de la demande: Juin 2009

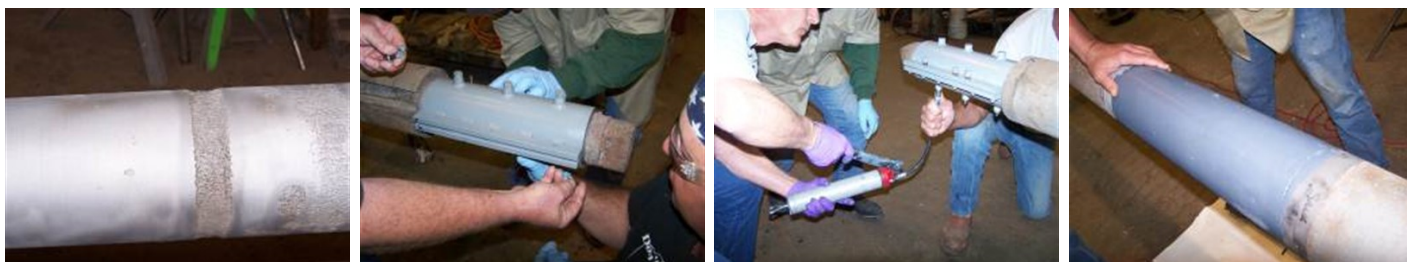
La zone de palier s'était détériorée dû aux attaques chimiques et à l'abrasion. Le client exigeait la remise en service la plus rapide possible du clarificateur.

\* 1. Vue de l'arbre usé. 2. Installation du moule. 3. Injection du Belzona 1391. 4. Application terminée ; l'arbre est prêt à être remis en service. ,

L'application a été réalisée selon la procédure Belzona MPT-2. Un moule fut créé afin de mouler le Belzona au diamètre adéquat. Belzona fut injecté dans le moule.
