# BELZONA REPARÉ L'ARBRE D'UN BROYEUR

ID: 2873

Application: Transmission de puissance mécanique

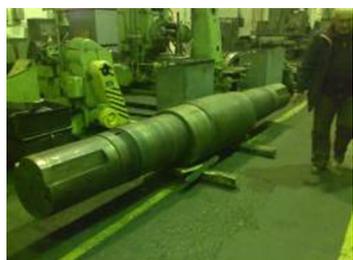
Une défaillance au niveau du palier faisait que celui-ci tournait sur l'arbre, causant l'usure et un amoindrissement de la taille de cet arbre.

\* 1. Vue générale de l'arbre du broyeur. 2. La zone à réparer, avant l'application. 3. Application de Belzona 1111 après la préparation de la surface. 4. Application terminée.

L'application a été réalisée selon la procédure Belzona MPT-1. L'arbre fut usiné sur 1,5 mm et sablé laissant un effet de filetage arraché, avant d'être réparé avec Belzona 1111, puis usiné aux dimensions originales.
