# REPARATION BELZONA D'UN TUYAU DE TRANSFERT DE PETROLE BRUT

ID: 2874

Localisation du client: Entreprise de Pétrole Offshore  
Date de la demande: Été 2003

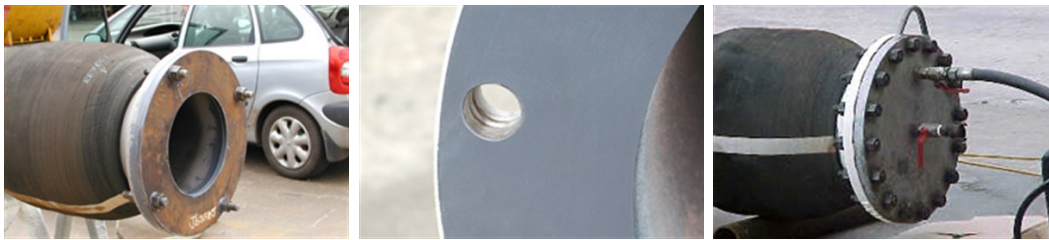
L'étanchéité de la face de bride du tuyau de transfert a été endommagée .

\* 1. Ancien tuyau serré; en place 2. La fin du résultat montre une face reproduite d'&eacute;tanchéité; type gramophone. 3. Le tuyau a ensuite subi un test de pression &grave; 18 bars selon les Directives Internationales (OCIMF 1991) et Dunlop Oil & Marine. ,

La galvanisation n'était plus active et une nouvelle étanchéité a été formée en utilisant le Belzona 1321. Des bouchons en caoutchouc ont été insérés pour empêcher au matériau de s'infiltrer dans les trous des boulons. Des cales ont été insérées pour s'assurer qu'une épaisseur adéquate de Belzona 1321 soit formée sur la face de bride.

Une fois que la surface galvanisée a été endommagée, de la corrosion est apparue. L'utilisation de Belzona 1321 n'a pas seulement restauré le profil de la face d'étanchéité, mais elle a aussi offert une protection contre la corrosion à long terme. L'application entière était achevée pour moins de 1200€ comparés aux 22000€ de coûts de remplacements des tuyaux.
