BELZONA CORRIGE UNE RAINURE DE CLAVETTE SURDIMENSIONNEE

ID: 2880

Application: Transmission de puissance mécanique

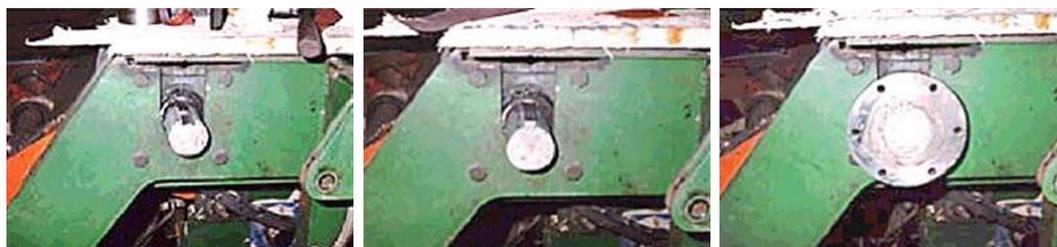
Descriptions des photographies

La rainure de clavette était fortement battue par le chargement cyclique. Du fait de la séquence «marche-arrêt» de la procédure, le logement de la rainure de clavette était devenu surdimensionné.

* 1. Vue de l'équipement avant l'application. 2. Rainure de clavette rêparêe. 3. Le matêriau a durci ; l'équipement est prêt à être remis en service. ,

L'application a été réalisée selon la procédure Belzona MPT-4. La réparation fut effectuée sur place par une technique Belzona de moulage, sans avoir besoin de désassembler l'équipement.

Les réparations conventionnelles auraient impliqué le démantèlement de l'arbre, ce qui aurait exigé un long temps d'arrêt. Une autre alternative aurait été de créer un nouveau logement de rainure de clavette, ou bien de souder et d'usiner à nouveau les dommages existants.
