# BELZONA REPAIRE DES TUYAUX FLOTTANTS

ID: 2882

Application: *Navires et structures offshore*

Tuyau flottant Yokohama de 65 cm (24")

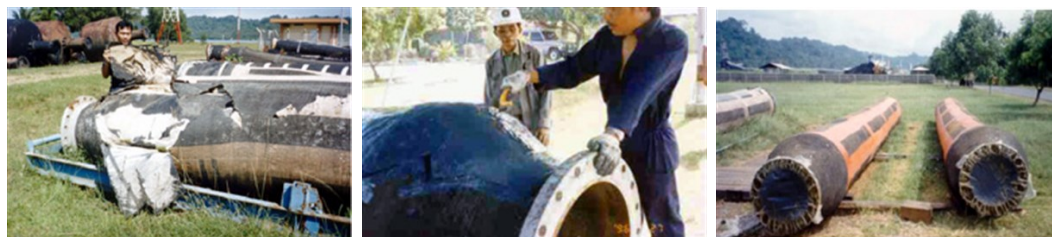
## Descriptions des photographies

*Importants dégâts sur les tuyaux flottants en caoutchouc.*

\* 1. Evidence de l'ampleur des dégâts 2. Application du Belzona 2221 3. Application terminée ,

L'application a été réalisée selon la procédure Belzona SOS-12.

Contrôlé en Février 2000, le tuyau était en bonne condition. Le coût de réparation est de 2400€, le nouveau tuyau coûte 55000€.
