# EFFICACITE PROUVEE DE BELZONA 3111

Localisation du client: *Usine de produits chimiques,  
Royaume-Uni*

Application: *Zones problématiques du toit*

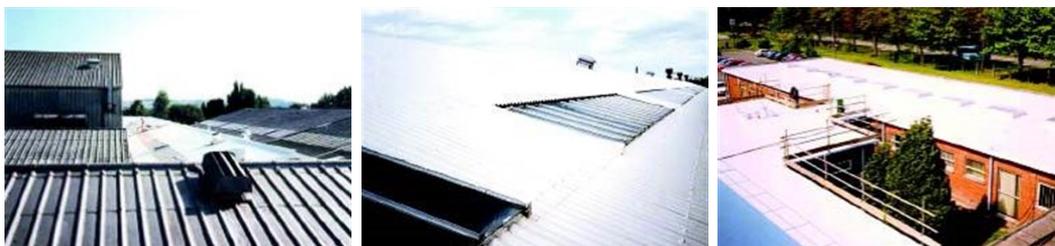
*Problème sévère de pénétration de l'eau, en particulier au travers de joints, coutures, cadres de verrières et gouttières.*

\* 1. Travail en cours sur la toiture d'un atelier. 2. Surface horizontale d'une toiture de bureau en cours de traitement. 3. Application terminée.

L'application a été réalisée selon les procédures Belzona RPA-1, RPA-3 et RPA-6.

La solution Belzona fut jugée préférable à d'autres matériaux, des réparations effectuées par le passé sur ce site avec des matériaux concurrents ayant échoué. Le système Belzona répondit parfaitement aux attentes, et s'avéra toujours en excellente condition lors d'une inspection effectuée en 1997.
