# BELZONA REPARÉ DES APPUIS DE FENÊTRES

ID: 2889

Localisation du client: Garderie, Royaume-Uni

Application: Zones problématiques du mur

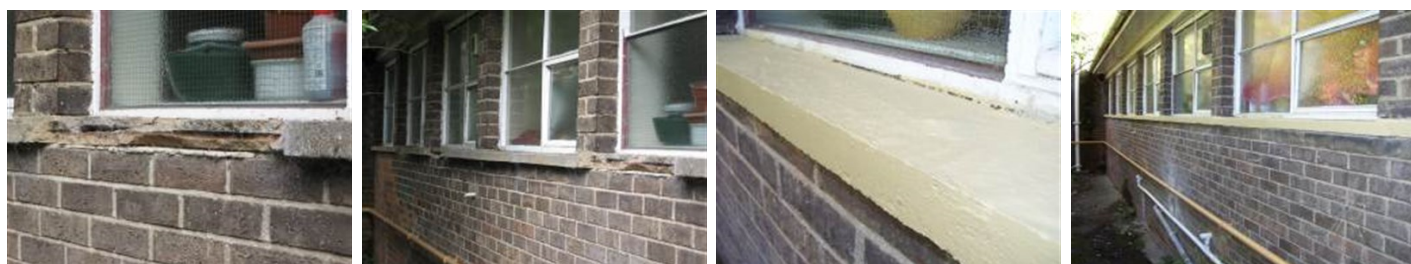
## Descriptions des photographies

Des problèmes de sécurité se posaient dans cette garderie, l'effritement du béton causant la chute de morceaux de béton des appuis de fenêtres.

\* 1. Vue des appuis endommagés, avant la réparation. 2. Les barres de renforcement exposées et corrodées. 3. Les appuis reconstruits avec Belzona 4141 et revêtus de Belzona 5151. 4. Réparations terminées.

Dommages sur des appuis de fenêtres en béton, causés par la corrosion des barres de renforcement.

L'application a été réalisée selon les procédures Belzona WPA-1 et WPA-4.

Le client choisit Belzona afin de minimiser les coûts et les inconvénients pour la garderie ; la méthode alternative aurait impliqué le retrait des fenêtres, le moulage de nouveaux appuis et leur remplacement une fois durcis. Tout cela aurait nécessité la fermeture de la garderie pendant plus de 4 semaines.
