BELZONA REPAIRE DES MENEUX EN GRES

ID: 2893

Application: Zones problématiques du mur

Substrat: Grès rouge

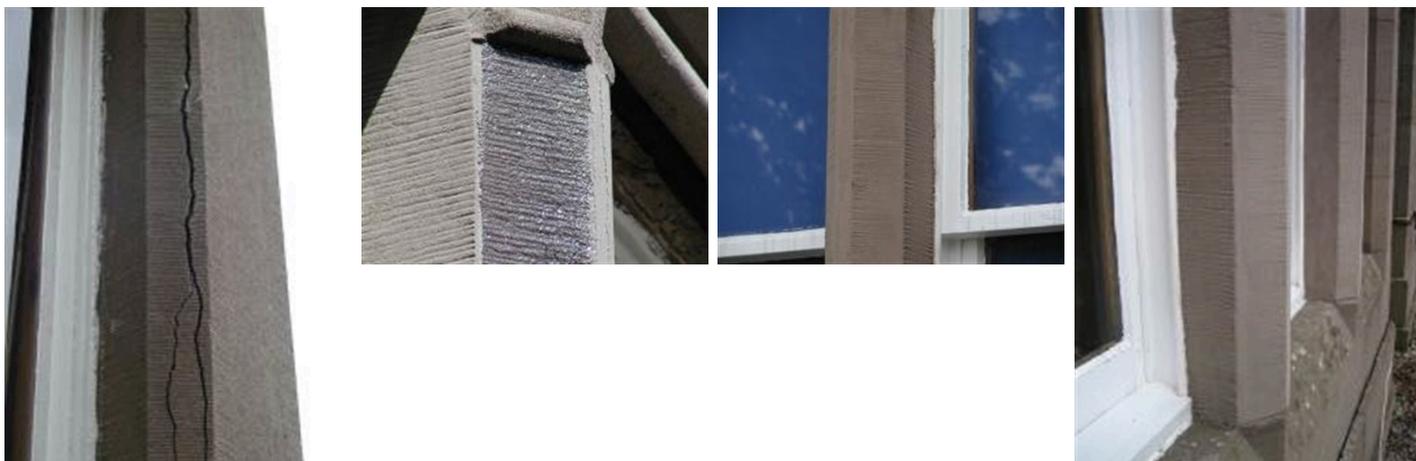
Descriptions des photographies

Le problème empirait, du fait du gel survenu durant les mois d'hiver; des tentatives passées de réparation du béton avaient échoué au niveau des plans de collage.

* 1. Vue du problème; remarquer : les rainures du grès. 2. Application de Belzona 4141 en couche lisse. 3. Application terminée. 4. Application inspectée en 2007. ,

Le propriétaire de cette habitation se plaignait de l'apparition de fissures dans les meneaux en grès de ses baies vitrées.

L'application a été réalisée selon la procédure Belzona WPA-4. Les fissures furent ouvertes et remplies, avant de recouvrir la totalité du meneau avec Belzona 4141, coloré pour être assorti à l'habitation. Les rainures originales de la pierre furent reproduites lors de l'application de Belzona 4141.
