# BELZONA S'ATTELE A DES PROBLEMES DE TOITURE

ID: 2894

Application: Zones problématiques du toit

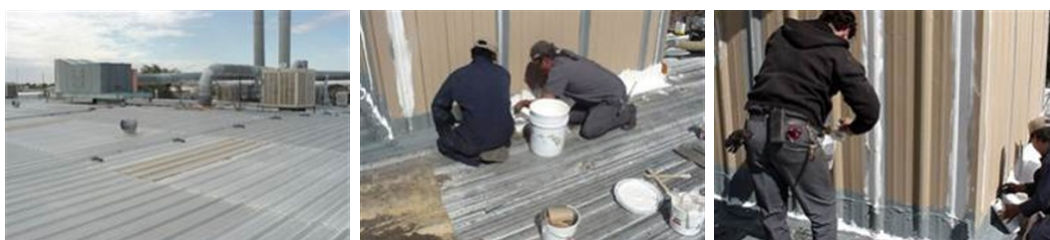
## Descriptions des photographies

La chaleur, les rayons UV, et la pollution provenant de la fonderie située en-dessous généraient des fuites d'eau au niveau des joints, des coutures, des zones d'eau stagnantes et des solins.

\* 1. Vue de la toiture. 2. Imperméabilisation d'un solin ; aide du système Belzona. 3. Imperméabilisation de joints verticaux. ,

L'application a été réalisée selon les procédures Belzona RPA-1, RPA-6 et RPA-8.

Le système Belzona fut utilisé pour rendre tous les joints étanches. Quelques années plus tard, les fuites avaient disparu et le système s'avérait toujours en parfaite condition.
