BELZONA REND DES SILOS ETANCHES AVEC FACILITE

ID: 2895

Application: Zones problématiques du toit

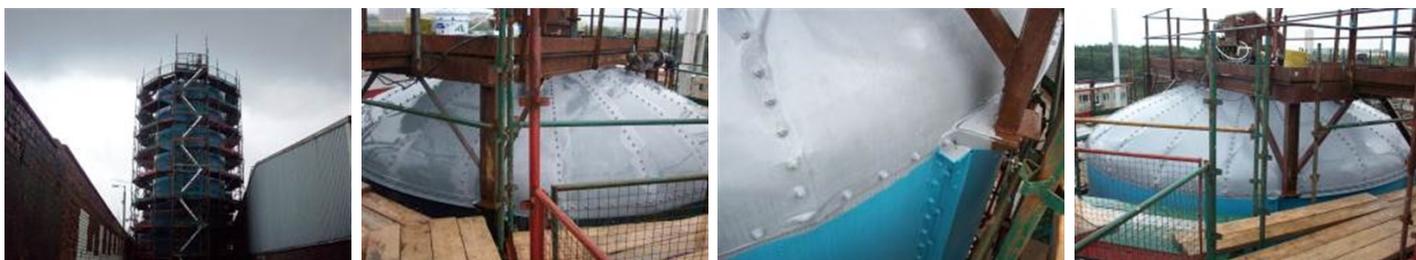
Descriptions des photographies

De la corrosion et des dommages mécaniques avaient ouvert les joints boulonnés ; de ce fait, l'eau de pluie laissait pénétrer la poussière au travers des joints, ce qui contaminait la chaux et le calcaire entreposés dans les silos.

* 1. Silo couvert d'àchafaudages, avant l'application. 2. Première application au niveau des zones à problàme. 3. Le silo entièrement protégé. 4. Application terminée. ,

L'application a été réalisée selon la procédure Belzona RPA-1. Après la préparation de la surface au moyen de meuleuses, Belzona 3921 (GSC Surface Conditioner) fut appliqué avant de procéder à la pose de deux couches de Belzona 3111.
