# BELZONA® 5851 EN TUBERÍA OFFSHORE

**Industria:** Gas de petróleo  
**Solicitud:** Válvulas, Tuberías y Accesorios  
**Sustrato:** Acero oxidado  
**Productos:** \* Belzona® 5851 (HA Barrier),

**Ubicación del cliente:** Compañía petrolera offshore  
**Fecha de aplicación:** Octubre 2003

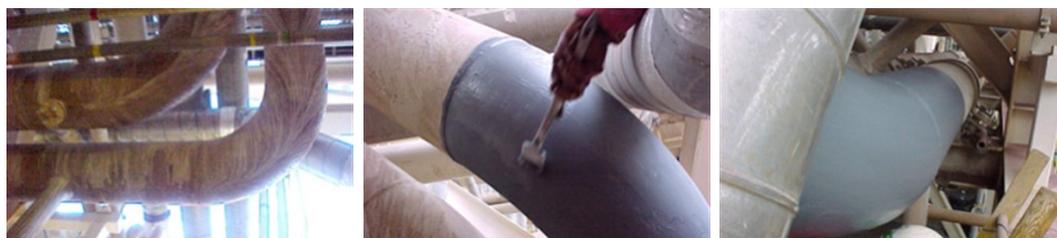
## Descripciones de fotografías

El aislante alrededor de una tubería de temperatura media originó su corrosión por un periodo de tiempo. Durante una inspección de rutina se decidió que aplicar Belzona® 5851 era la mejor opción tanto para reparar la tubería en funcionamiento como para prevenir la corrosión en un futuro.

- \* Corrosión de la tubería a temperatura media ,
- \* Aplicación de la primera capa de Belzona® 5851 ,
- \* Aplicación finalizada ,

Corrosión Bajo Aislamiento en tubería de temperatura media.

La tubería fue chorreada con agua y posteriormente, se cepillaron los agregados residuales. Quedaron algunas trazas de óxido, sin embargo, éstas eran aceptables por lo que se aplicaron dos capas de Belzona® 5851 de 250 micras.

Belzona® 5851 fue exitosamente aplicada y le permitió al cliente afrontar un problema de mantenimiento sin la necesidad de suspender el funcionamiento de su equipo o esperar a futuras paradas. El uso de chorreo de agua en este caso permitió la eliminación rápida de depósitos corrosivos y asimismo, aseguró que contaminantes invisibles de la superficie como cloruros provenientes del ambiente marino no estuvieran presentes.
