BELZONA® 5851 EVITA TIEMPOS DE PARADA

Industria: Gas de petróleo
Solicitud: Ventiladores, Sopladores y Compresores
Sustrato: Duplex
Productos: * Belzona® 5851 (HA Barrier),

Ubicación del cliente: Plataforma petrolera, Mar del Norte
Fecha de aplicación: Mayo 2007

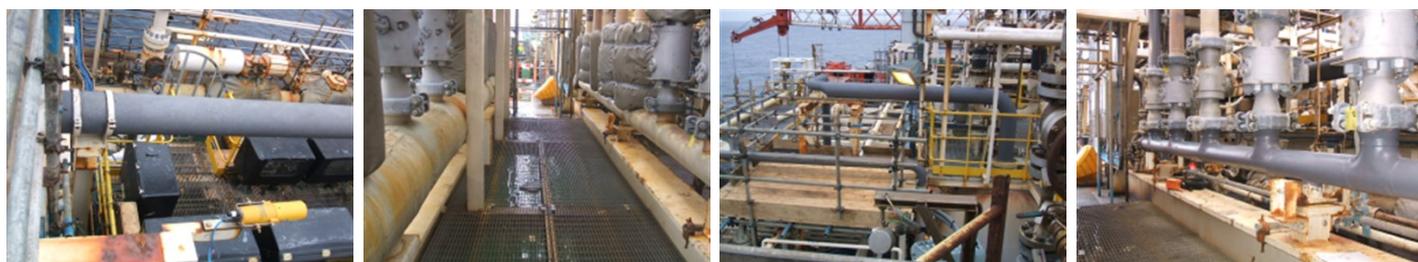
Descripciones de fotografías

La pérdida de la pintura original expuso las tuberías al riesgo de Corrosión por Stress todas las veces que el sistema de protección de fuegos Deluge fue probado.

- * Sistema de colectores con pintura desgastada ,
- * Belzona® 5851 aplicada en tubería deteriorada ,
- * Belzona® 5851 aplicada en tubería deteriorada ,
- * Belzona® 5851 aplicada al sistema de colectores ,

Desgaste de la pintura original en líneas Duplex de alta temperatura.

La aplicación fue llevada a cabo de acuerdo con el folleto Know-How Belzona VPF-2. Las tuberías fueron chorreadas con agua para eliminar cualquier pintura poco adherida y las sales del sustrato.
