# BELZONA REPARA TANQUE DE MEG AFECTADO POR CORROSIÓN BAJO AISLAMIENTO

ID: 2900

Ubicación del cliente: Planta de extracción de gas en St. Fergus, Escocia

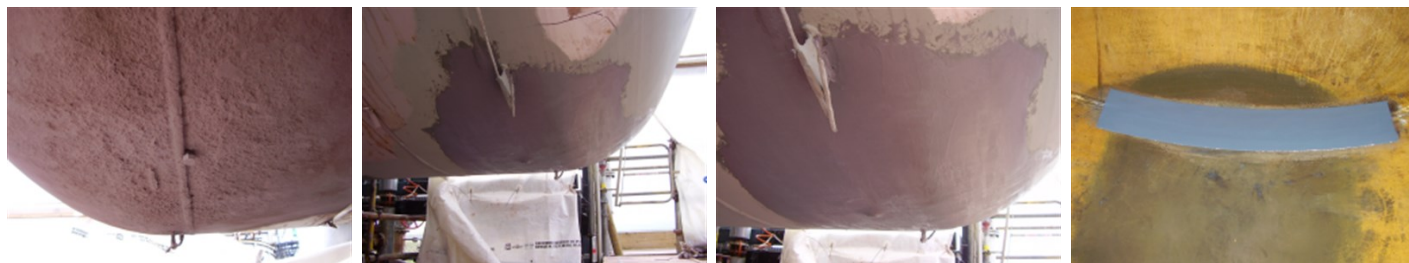
La Corrosión Bajo Aislamiento en el contenedor originó un pequeño orificio en la pared del mismo.

- \* Corrosión Bajo Aislamiento con agujero taladrado, roscado y atornillado ,
- \* Aplicación de Belzona® 1111 ,
- \* Finalización de la aplicación externa de Belzona® 1111 ,
- \* Aplicación interna de Belzona® 1111 y 1321 por encima de la cerradura. ,

El trabajo en caliente no era posible sin un largo periodo de parada. Belzona selló la fuga y protegió el área circundante para prevenir futuros problemas de Corrosión Bajo Aislamiento.
