# BELZONA TOMA MEDIDAS DRÁSTICAS CONTRA TUBERÍAS CON FUGAS

ID: 2902

**Ubicación del cliente:** Refinería de petróleo, Países Bajos

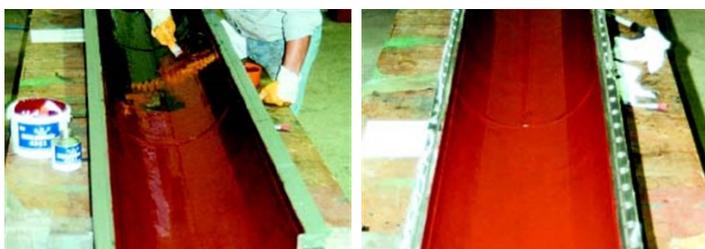
Las tejas necesitaban un recubrimiento protector para resistir productos químicos corrosivos a temperaturas de hasta 60°C. Estas tejas se utilizaban para sellar tuberías que transportaban un subproducto del proceso de refinación.

\* Aplicación de Belzona® 4341 en las tejas ,

\* Tejas listas para servicio ,

La aplicación se realizó de acuerdo al folleto de Sistema Know-How TCC-5. Belzona® 4301 se utilizó para alisar las juntas de las soldaduras antes de la aplicación.
