BELZONA SELLA CANAL DE DRENAJE ABIERTO

ID: 2903

Ubicación del cliente: Planta química (Cromo), Reino Unido
Fecha de aplicación: Julio 2006

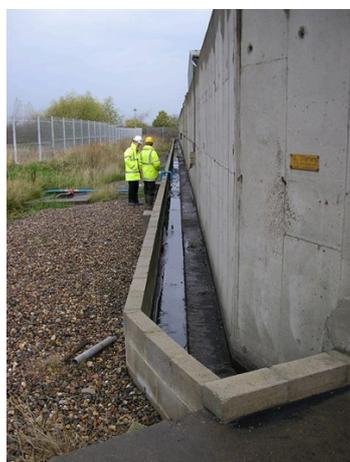
En ocasiones de fuertes lluvias se producían filtraciones en el desagüe a través de la base de hormigón, de las juntas entre bloques de hormigón y entre los mismos bloques, ya que son porosos.

- * Vista general del canal abierto ,
- * Belzona® 5811, primera capa ,
- * Belzona® 5811, segunda capa ,
- * La aplicación completada ,

La aplicación se realizó de acuerdo al folleto Belzona Sistema Know-How TCC-15. El canal de drenaje se limpió a presión para eliminar cualquier resto de suciedad y contaminantes y se dejó secar. Se aplicó una cuña de Belzona® 4131 a lo largo de la junta entre base y pared, seguido de dos capas de Belzona® 5811.
