# TUBERÍAS CORROÍDAS: UN ASUNTO DEL PASADO CON BELZONA® 5851

ID: 2909

**Ubicación del cliente:** Refinería de petróleo, Nueva Zelanda  
**Fecha de aplicación:** 2001

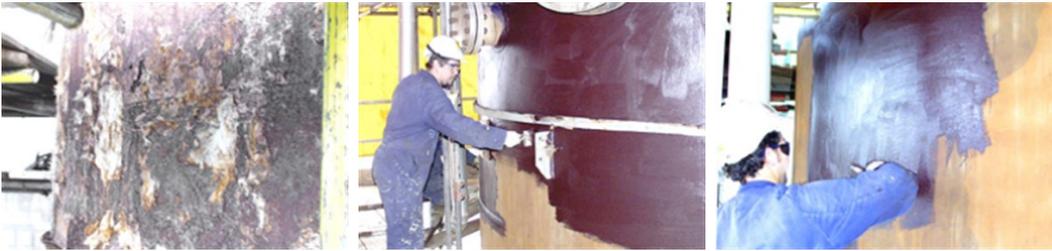
## Descripciones de fotografías

- \* Previo a la aplicación, la corrosión puede observarse fácilmente ,
- \* Belzona® 5851 es aplicado de forma simple en las superficies calientes con una paleta, una brocha o incluso por spray ,
- \* Belzona® 5851 es aplicado de forma simple en las superficies calientes con una paleta, una brocha o un spray ,

Tuberías y columnas corroídas

La superficie fue preparada manualmente con chorros de agua a alta presión. Belzona® 5851 fue aplicado directamente sobre tuberías calientes operativas.
