# JÄHRLICHE EINSPARUNGEN VON MEHR ALS 7.200 USD DANK ANWENDUNG VON BELZONA AUF EINER PUMPE IN EINEM WASSERWERK

ID: 2913

Standort des Kunden: *Des Moines Water Works, Des Moines, Iowa, USA*

Anwendung: *Kreiselpumpen*

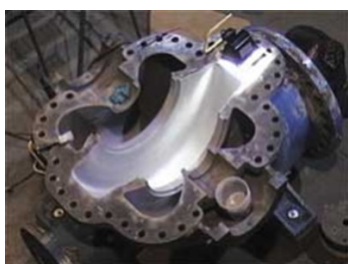
- \* 1. Oberfläche vorbereitet für die Anwendung ,
- \* 2. Das Laufrad wurde ebenfalls mit Belzona repariert und geschliffen ,
- \* 3. Anwendung im Gang ,
- \* 4. Abgeschlossene Anwendung, bereit für den Wiederaufbau ,

Der Erosionsschaden wurde mit Belzona 1221 (Super E-Metal) repariert. Anschließend wurden zwei Schichten Belzona 1341 (Supermetalgilde) aufgetragen. Belzona 1341 (Supermetalgilde) ist von der National Sanitation Foundation (NSF) für den Kontakt mit Trinkwasser zertifiziert. Leistungstests ergaben eine durchschnittliche Wirkungsgradsteigerung von 7,2 %, was einer Kostenersparnis von jährlich 7.200 USD entspricht.
