PUMPENREPARATUR UND WIRKUNGSGRADSTEIGERUNG MIT BELZONA

ID: 2915

Standort des Kunden: Trinkwasserversorger, Portugal

Großes, längsgeteiltes Pumpengehäuse

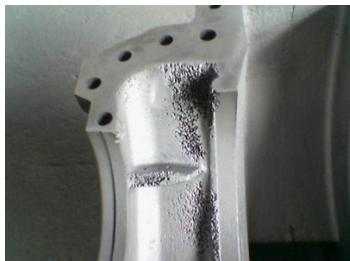
Die Pumpe war von schwerwiegender Korrosion betroffen.

- * 1. Schwerwiegende ungleichmäßige Korrosion ,
- * 2. Anwendung von Belzona 1111 (Super Metal) ,
- * 3. Abgeschlossene Reparatur ,
