BELZONA SCHÜTZT EINEN ROHÖL-LAGERTANK

ID: 2922

Industrie: Allgemeine Industrie
Anwendung: Tanks und Eindämmungsbereiche für Chemikalien
Substrat: Unlegierter Stahl
Produkte: * Belzona 5111 (Ceramic Cladding),
* Belzona 6111 (Liquid Anode),

Standort des Kunden: Tanklager, Mexiko
Antragsdatum: August 2001

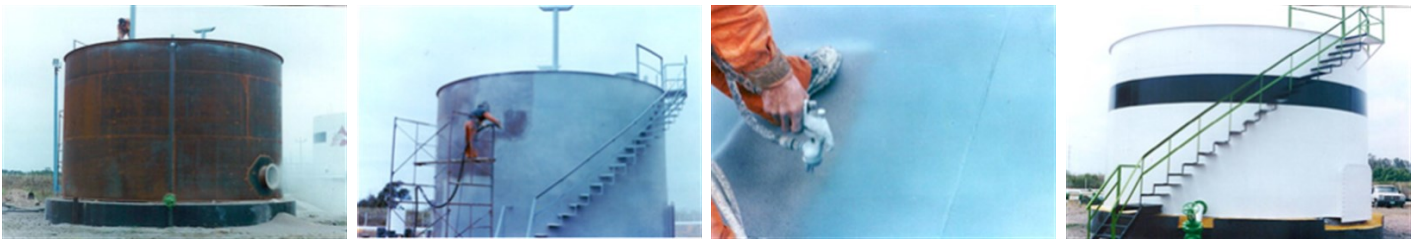
Fotobeschreibungen

Aufgrund des küstennahen Standorts des Tanks trugen viele Faktoren – Abrieb durch Sand, salzhaltige Luft, Kontamination durch Sauergasrückstände und Chemikalien – zu einer beschleunigten Erosionskorrosion des Lagertankäußeren bei.

- * 1. Allgemeiner Zustand des Tanks vor dem Auftrag des Belzona-Beschichtungssystems ,
- * 2. Oberflächenvorbereitung durch Sandstrahlen ,
- * 3. Spritzauftrag von Belzona 6111 (Liquid Anode) ,
- * 4. Ansicht des Tanks nach Auftrag des Belzona-Beschichtungssystems ,

Außenbeschichtung eines Rohöl-Lagertanks mit einem Fassungsvermögen von 1000 Barrel.

Die Anwendung wurde gemäß dem Belzona System Infoblatt TCC-5 durchgeführt.

Das Belzona-Beschichtungssystem schützt den Tank vor Abrieb und bietet Chemikalienbeständigkeit.
