# BELZONA ERHÖHT DIE LEBENSDAUER EINES NEUEN SCHLAMMMISCHERS

ID: 2926

Industrie: Wasser / Abwasser

Schlammkuchenmischer (getrockneter Schlamm)

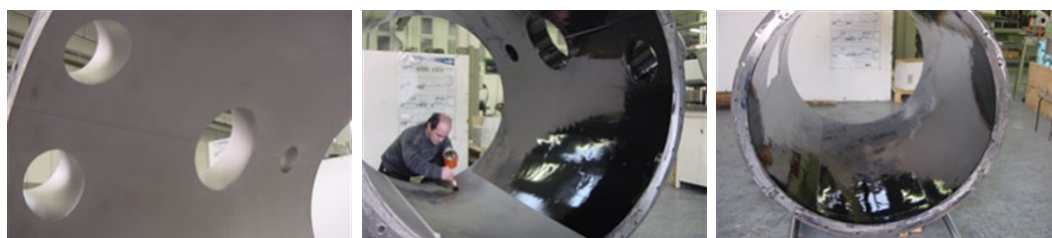
## Fotobeschreibungen

Aufgrund ausgeprägter Erosion traten am Gehäuse starke Schäden auf. Der Behälterhersteller bot dem Kunden eine Aufrüstung des handelsüblichen Mischers mit einer erosionsbeständigen Belzona-Beschichtung an.

- \* 1.☐Mischer nach dem Sandstrahlen und fertig zur Anwendung ,
- \* 2.☐Anwendung von Belzona 2121 (D&A Hi-Coat Elastomer) ,
- \* 3.☐Abgeschlossene Anwendung ,

Die Anwendung wurde gemäß dem Belzona Know-how Systeminfoblatt TCC-3 durchgeführt.

Die Entscheidung, die neue Ausrüstung zu beschichten, basierte auf vorherigen, guten Erfahrungen hinsichtlich abgenutzter Mischer, die bei ähnlichen Umgebungsbedingungen erfolgreich mit Belzona repariert und beschichtet wurden.
