# BELZONA REPARÉ LES DOMMAGES DE FONDERIE

Industrie: *Industrie générale* Localisation du client: *Aciérie, Iran*  
Application: *Pompes centrifuges* Date de la demande: *Octobre 2009*  
Substrat: *Acier inoxydable*  
Des produits: *\* Belzona 1311 (Ceramic R-Metal) Belzona 1321 (Ceramic S-Metal) ,*

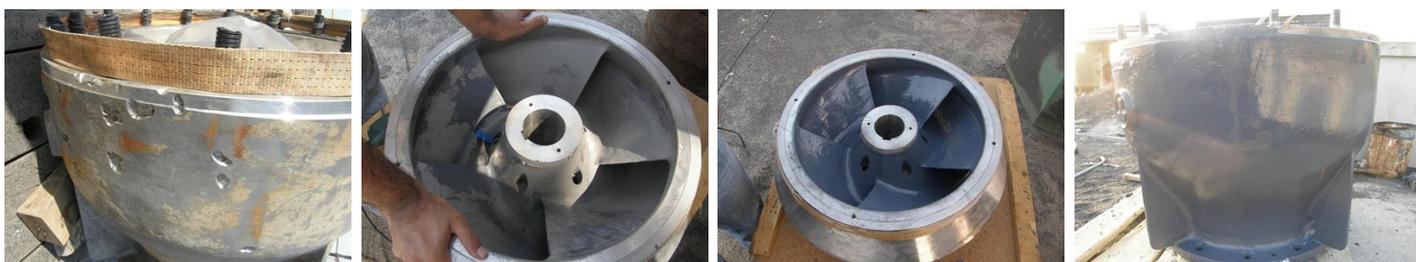
## Descriptions des photographies

*Plusieurs défauts étaient présents sur le corps et les surfaces des pâles après 4 mois de fonctionnement à cause d'un mauvais coulage.*

\* 1. Trous dans le corps de pompe clairement vidents 2. Reconstruction des pâles de la turbine avec Belzona 1311 3. Turbine revêtu du Belzona 1321 4. Corps de la pompe revêtu ,

L'application a été réalisée selon les procédures Belzona CEP-3 et Belzona CEP-5.

La soudure a été considérée mais elle aurait été beaucoup plus longue et onéreuse que la solution Belzona.
