# BELZONA FIXE LA VOIE

ID: 2934

Localisation du client: Aciérie, Alabama, Etats-Unis  
Date de la demande: 2002

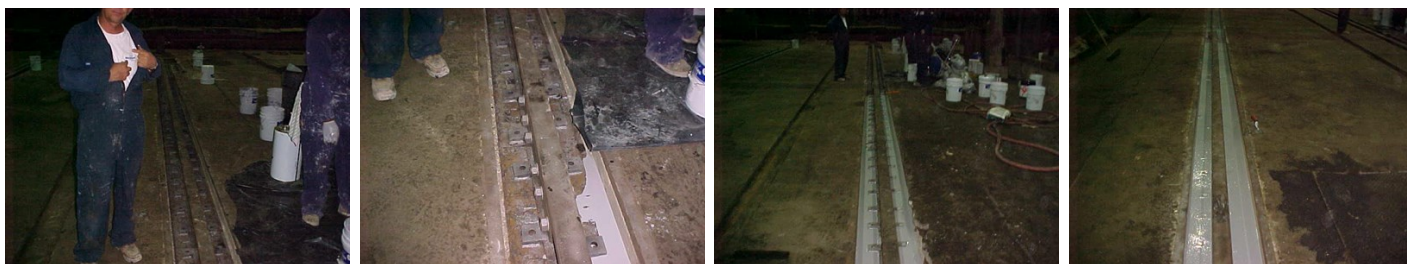
\* 1. Préparation de surface 2. Versement du Belzona 4111 3. Scellement presque terminé 4. Projet terminé ,

Une chape de ciment n'avait pas tenu autour des rails du fourneau.

L'application a été réalisée selon une version modifiée de la procédure Belzona FPA-10. L'ancienne chape de ciment a été retirée et les rails ont été alignés et calés. Un mélange du Belzona 4111 a été versé sur toute la longueur de la voie.

Les courtes durées de durcissement de la solution ont permis à l'aciérie d'être opérationnelle en dix heures. D'autres chapes de ciment auraient pris des jours à durcir.
