# BELZONA RENOVE LA BARRE DE CONTROLE D'UN HAUT FOURNEAU IN-SITU

ID: 2939

Industrie: *Industrie générale* Localisation du client: *Aciérie, Midwest, Etats-Unis*  
Application: *Transmission de puissance mécanique* Date de la demande: *Février 1995*  
Substrat: *Acier*  
Des produits: *\* Belzona 1311 (Ceramic R-Metal) Belzona 1321 (Ceramic S-Metal) ,*

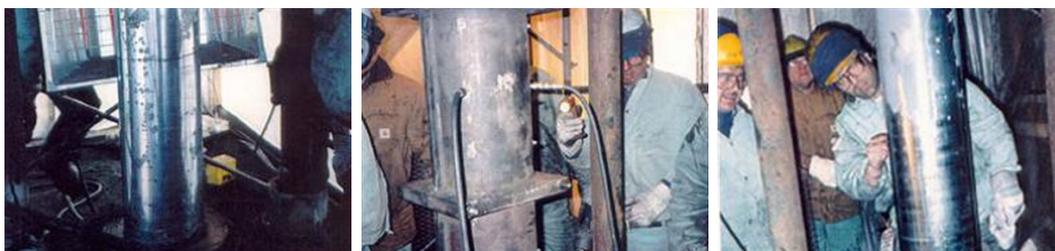
## Descriptions des photographies

*La plaque en chrome de la barre de contrôle s'était endommagée à certains endroits, ce qui avait permis à la corrosion de se développer. Les dimensions et l'emplacement de cette plaque rendaient difficile une préparation de la surface, et réduisaient l'opportunité d'effectuer une bonne finition de l'application.*

\* 1. Vue de la barre de contrôle endommagée. 2. Injection de Belzona 1321 dans le moule. 3. L'application terminée et constatée par tous. ,

Barre de contrôle située au-dessus d'un haut fourneau, 60 mètres au-dessus du niveau du sol.

L'application a été réalisée selon une version modifiée de la procédure Belzona MPT-2.

Obtenir une pièce de remplacement aurait pu prendre jusqu'à un mois et encourir des pertes de production supérieures à 750 000 Euros. La solution Belzona ne nécessita que deux jours, et les frais engendrés s'élevèrent à environ 38 000 Euros, en comprenant la main d'œuvre.
