BELZONA REPARÉ UN ÉCHANGEUR THERMIQUE EN DEUX JOURS

Industrie: *Industrie générale* Localisation du client: *Aciérie, Jordanie*
Application: *Échangeurs de chaleur* Date de la demande: *Mai 2007*
Substrat: *Plaque tubulaire en acier et boîtes à eau en fonte.*
Des produits: ** Belzona 1111 (Super Metal) Belzona 1321 (Ceramic S-Metal) ,*

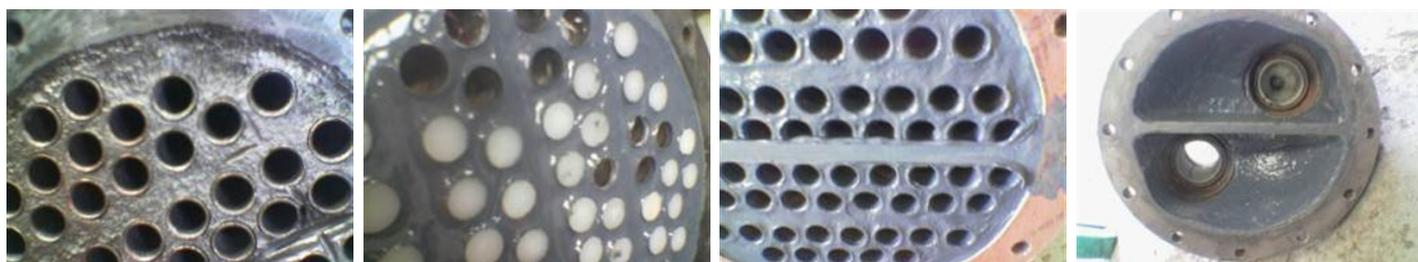
Descriptions des photographies

Cet échangeur thermique souffrait de corrosion bimétallique (tubes en cuivre, plaque tubulaire en acier et boîtes à eau en fonte), ce qui causait des fuites au niveau de la plaque tubulaire.

* 1. Vue du problème sévère de corrosion, après la préparation de la surface. 2. Plaques tubulaires rendues étanches durant l'application. 3. Reconstruction de la face d'écoulement de la tige de division. 4. La boîte à eau et la tige de division reconstruites et recouvertes par Belzona. ,

L'application a été réalisée selon les procédures Belzona HEX-1 et HEX-2.

Cette application fut effectuée en deux jours, réduisant ainsi le temps d'arrêt ; aucune autre méthode n'aurait été aussi rapide.
