# BELZONA REPARE LA GRUE DE TRANSFERT DE MINERAIS DANS UN HAUT FOURNEAU

ID: 2948

Localisation du client: Aciérie, Etats-Unis  
Date de la demande: 1994

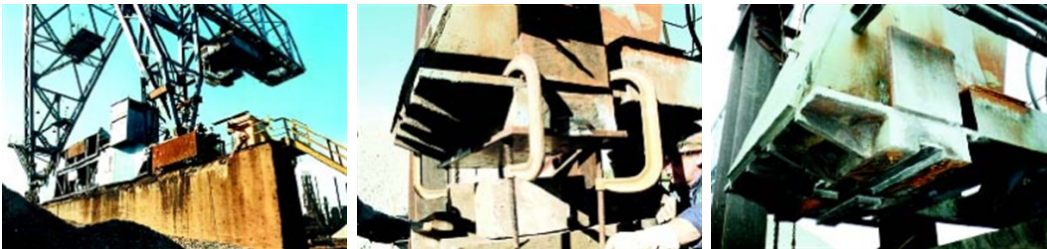
## Descriptions des photographies

Rainures de clavettes usées sur le camion déplaçant la grue sur les rails. La méthode conventionnelle afin de résoudre ce problème aurait été d'usiner de nouvelles bases ainsi que de nouvelles clavettes. Ceci impliquerait l'arrêt de la grue pour 3 ou 4 jours.

\* 1. Vue d'ensemble de la grue de transfert de minerais 2. Gabarit &laquo; C &raquo; fixe 3. Rainures de clavettes terminées sans nécessité d'usinage ,

Rainures de clavettes usées

Un gabarit de nouvelles clavettes a été fabriqué. Ce dernier a été revêtu avec Belzona Release Agent et positionné au-dessous du socle de la grue. Belzona 1111 (Super Metal) a ensuite été appliqué.

24 heures après, la grue de transfert de minerais était de nouveau en service, évitant un arrêt de 3/ 4 jours afin de souder et d'usiner de nouvelles rainures de clavettes.
