ACERÍA DE NUEVO OPERATIVA CON ENVOLTURA BELZONA

ID: 2956

Solicitud: *Válvulas, Tuberías y Accesorios*

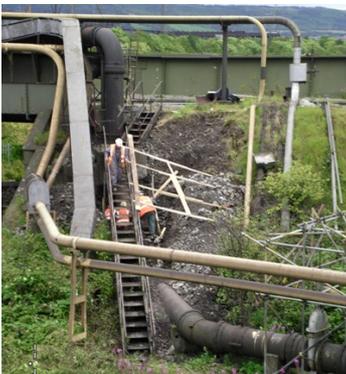
Una vez la fuga de gas en la tubería de hierro fundido fue detectada, se descubrió que la causa del problema era una grieta de 25 cm de longitud. La tubería era fundamental para el funcionamiento de la planta, por lo que se requería una solución inmediata. El gas del horno de coque tenía una presión interna media de 500 mbar y el cliente necesitaba reducir el periodo de reparación al mínimo.

* Acceso a la sección de tubería excavada y línea de gas principal de 60 cm de diámetro con grieta identificada. Envoltura con Belzona® 1121 completada ,

Se cortó la progresión de la grieta y se hizo un corte longitudinal en forma de V de acuerdo con el folleto Belzona de Sistema Know-How VPF-8. Se utilizó Belzona® 1121 para sellar la junta y crear una superficie lisa antes de llevar a cabo una reparación de envoltura de acuerdo con el folleto Belzona de Sistema Know-How VPF-11a.

El cliente necesitaba una reparación rápida, por lo que la preparación y aplicación se completaron en un día. Dado el acceso limitado a la zona y el tamaño de la tubería, Belzona® 1121 fue seleccionado para esta aplicación debido a su larga vida útil. El diámetro externo de la tubería quedó tras la reparación en 67 cm, con una brida de 83 cm de diámetro. La envoltura, con 3 capas, tuvo una longitud aproximada de 97 cm, y utilizó 96 kg de Belzona® 1121. Después de fraguar durante un día, la línea principal de gas se puso de nuevo en servicio y se probó a presión completa para asegurar la absoluta satisfacción del cliente.
