# UNE ACIERIE RETOURNE EN SERVICE GRACE AU BELZONA WRAP

ID: 2957

Localisation du client: Aciérie, Royaume-Uni

Application: Vannes, tuyaux et raccords

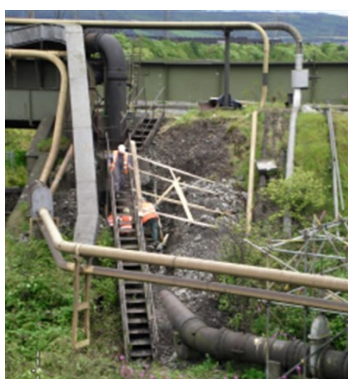
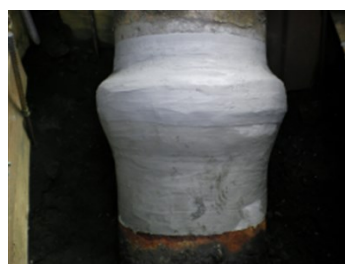
Une fuite de gaz a été détectée sur la canalisation en fonte. Une fois la terre excavée, une fissure de 10 cm sur les cannelures a été déterminée comme étant la cause. La canalisation était vitale au fonctionnement de l'aciérie, une solution immédiate était donc nécessaire. Le four à gaz de coke avait une pression interne typique de 500 mbar et le client devait réduire la durée des travaux de réparation au minimum.

\* 1. Accès au site afin d'excaver la section de canalisation 2. Canalisation de gaz de 60 cm identifiée avec fissures apparentes 3. Revêtement avec Belzona 1121 terminé ; ,

La fissure a été arrêtee et élargie en « V » selon la Procédure Belzona VPF-8. Belzona 1121 a été utilisé afin d'étancher le joint et d'en créer un nouveau sur les deux extrémités de la bride, avant d'effectuer une réparation en enveloppant la canalisation selon la Procédure Belzona VPF-11a.

à sa durée permissive d'utilisation plus longue. Les diamètres de la canalisation extérieure étaient théoriquement de 67 cm, avec une bride de 83 cm de diamètre. Les 3 couches finales du revêtement étaient d'environ 97 cm de longueur, et ont nécessité 96kg de Belzona 1121. Après un durcissement d'une journée, la canalisation de gaz a été remise en service et testée à pression maximale, à la pleine satisfaction du client.
