# STAHLWERK DANK BELZONA WIEDER IN BETRIEB

Standort des Kunden: Stahlwerk, Teesside, Großbritannien

Anwendung: Valves, Pipes and Fittings

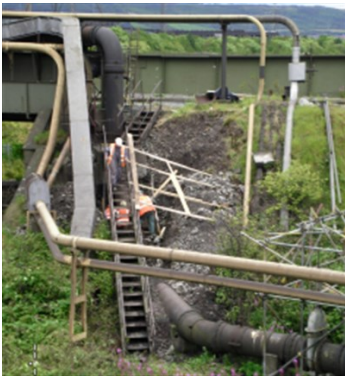
Nach dem Aufspüren der Gasleckage und Freilegen der betroffenen Stelle am Gusseisenrohr wurde ein 25 cm langer Riss als Ursache des Problems identifiziert. Das Rohr war für den Betriebsablauf des Werks von größter Bedeutung, sodass eine sofortige Lösung benötigt wurde. Das Gas des Koksofens besaß einen typischen Innendruck von 500 mbar. Die Reparaturarbeiten mussten auf Verlangen des Kunden innerhalb kürzester Zeit durchgeführt werden.

- \* 1. Zugang zum freigelegten Rohrabschnitt ,
- \* 2. Freigelegte Gashauptleitung (61 cm Durchmesser) mit Riss ,
- \* 3. Abgeschlossene Anwendung mit Belzona 1121 (Super XL-Metal) ,

Der Riss wurde gemäß dem Belzona Know-how System Infoblatt VPF-8 abgebohrt und v-förmig ausgeschliffen. Mithilfe von Belzona 1121 (Super XL-Metal) wurde die Dichtung gestopft und Hohlkehlen an beiden Seiten des Flanschs erzeugt. Anschließend wurde gemäß Belzona Know-how System Infoblatt VPF-11a eine Reparatur unter Einsatz von Armierungsgewebe durchgeführt.

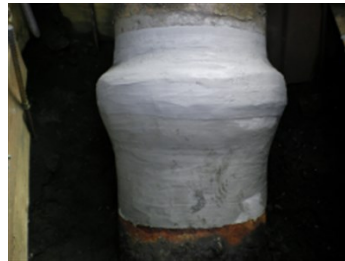
Undichte Hauptgasleitung aus Gusseisen (Durchmesser: 60 cm) zwischen Koksöfen und Kraftwerk.

Belzona 1121 (Super XL-Metal) wurde aufgrund des eingeschränkten Zugangs und des großen Rohrdurchmessers gewählt, da es eine längere Topfzeit besitzt. Der Rohraußendurchmesser betrug 67 cm (nominal), der des Flansch 83 cm. Für die 3-lagige ca. 97 cm lange Anwendung wurden 96 kg von Belzona 1121 (Super XL-Metal) verbraucht. Nach eintägiger Aushärtung wurde die Gashauptleitung wieder geöffnet und zur vollen Zufriedenheit des Kunden bei vollem Druck erfolgreich getestet.
