# 破損した碍子の肉盛補修

ID: 2965

顧客の場所: フランスの電力会社  
出願日: 2008年7月

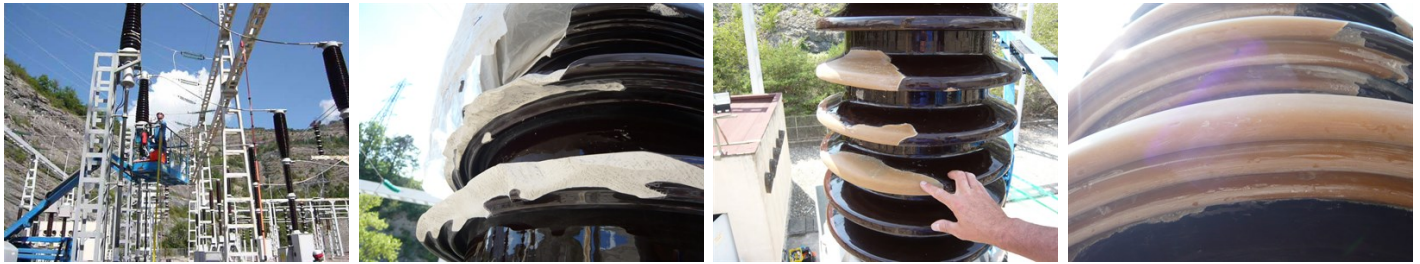
碍子破損に伴う現場安全性の問題

\* 1. 変電所の概観 2. 破損した碍子 3. 補修完了後 4. 復元箇所の拡大画像 ,

最初にBelzona 2211を使用し、破損の無い健全な部分から型を採取しました。採取した型を用いてBelzona 8111の成型施工を行い、元の形状が再生されました。

当該碍子は旧型であった為に新品が手に入らず、交換がほぼ不可能な状態でした。その優れた電気的特性によりBelzona 8111を使用する補修案が採用されました。当該補修は現場作業にて、僅か数時間の内に完了しました。
