# 破損した絶縁碍子の肉盛補修

ID: 2967

顧客の場所: エジプトの発電所  
出願日: 2005年2月

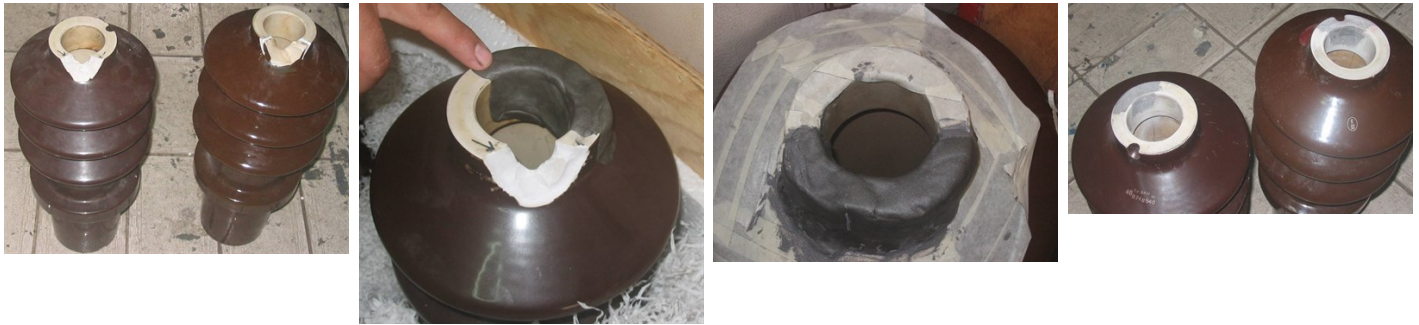
絶縁碍子の縁部分が破損し、変圧器との接続部からオイルの侵入が発生

\* 1. 破損した碍子 2. Belzona 1111を使用し、健全な部分から型を採取 3. 破損した縁部分を再生 4. 補修された碍子2つ、

一部変更した施工手引書GSS-1に基づいた施工が行われました。

ベルゾナの補修によって碍子の深刻な破損問題は解決されました。また、交換用の新規購入を不要としたことで\$5,000 (当時のレートで約52万円) 以上の費用を削減しました。絶縁耐力に優れたBelzona 1111は、当該施工に最適な素材でした。
