# 変圧器の漏油を緊急封止

ID: 2973

顧客の場所: 英国の電力会社  
出願日: 2007年

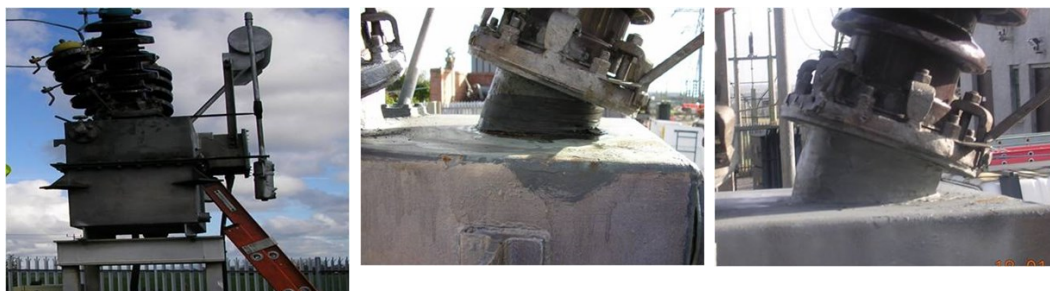
## 写真の説明

環境汚染の原因となる漏油

\* 1. 問題箇所 2. Belzona 1291で封止された問題箇所 3. Belzona 1161を重ね塗りして施工完了 ,

油入変圧器の配管

施工手引書VPF-11aに基づいた施工が行われました。まずBelzona 1291で漏油を止めた後、その上からBelzona 1161で配管を完全密封する再発防止策を施しました。

ベルゾナ製品を使用することにより、従来の補修に伴う油抜き作業に要する費用£8,000（当時のレートで約95万円）が削減されました。また当該補修は2時間以内に完了しました。
