# 変圧器の漏れ補修

ID: 2974

顧客の場所: カナダ  
ブリティッシュコロンビア州の製材所

変圧器のラジエーター放熱フィンの破損 (以前に試みた補修は失敗)

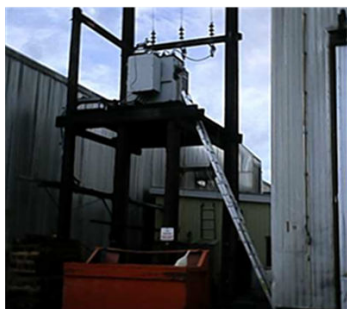
\* 1. 漏れのあった変圧器 2. 表面処理後 3. まずBelzona 1221で穴を塞ぎ、全体をBelzona 1111の上塗りでコーティング ,
