BELZONA DICHTET FAULBEHÄLTER EINER KLÄRANLAGE AB

ID: 2980

Standort des Kunden: Stadt Hannibal, Missouri, USA

Undichte Dehnfugen eines Faulbehälters

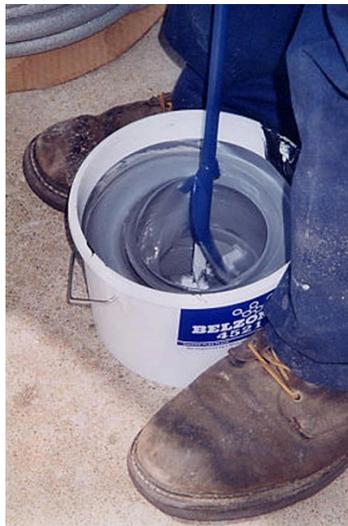
- * 1. Ansicht der Oberseite des Faulbehälters ,
- * 2. Anmischen von Belzona 4521 (Magma-Flex Fluid) ,
- * 3. Gießen der Fuge ,
- * 4. Nahansicht der Fuge ,
