DIE ABDICHTUNG EINES TANKSOCKELS MIT BELZONA VERHINDERT SPANNUNGSRISSKORROSION

ID: 2983

Sockelabdichtung eines Edelstahl-Lagertanks

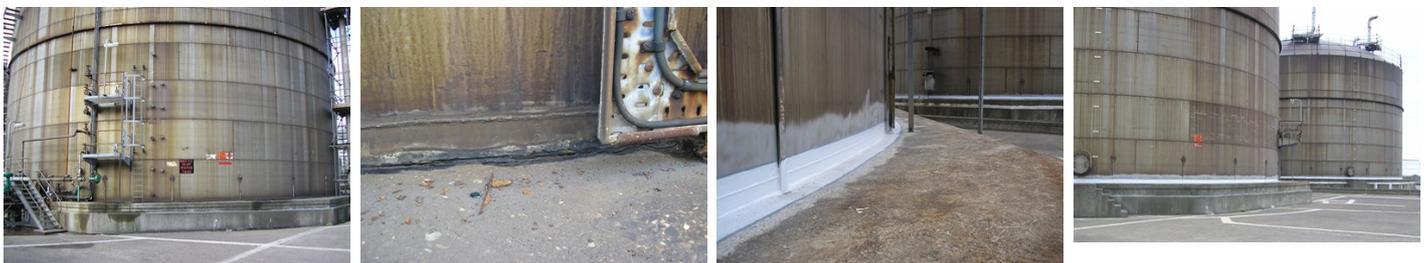
- * 1. Ansicht auf den Edelstahltank ,
- * 2. Nahaufnahme des Sockels vor Anwendung des Systems ,
- * 3. Nahaufnahme des aufgetragenen Systems ,
- * 4. Zwei nebeneinanderliegende Tanks mit dem Belzona-System zur Abdichtung von Tanksockeln ,

Die Anwendung wurde gemäß dem Belzona Know-how System Infoblatt GSS-3 durchgeführt.

Das Unternehmen hatte das Belzona-System bereits auf 8 Tanks aus unlegiertem Stahl angewendet und seitdem drei weitere Edelstahltanks behandelt. Das System stellt für den Kunden nun die erste Wahl dar und es wurde ein Programm zur Behandlung weiterer Tanks mit dem Belzona-System entwickelt.
