VERBESSERTE SICHERHEIT AUF EINEM TANKDACH DANK BELZONA

ID: 2984

Anwendung: Tanks und Eindämmungsbereiche für Chemikalien

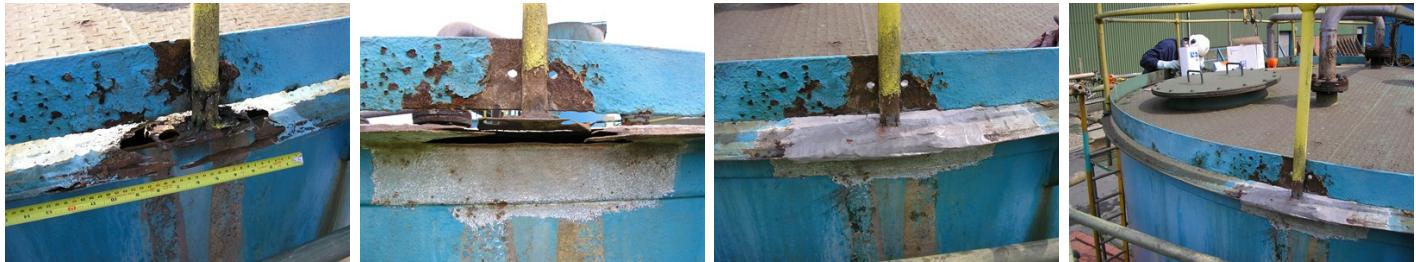
Fotobeschreibungen

Schwerwiegende Flächenkorrosion an diesem alten Chemikalentank hatte an der Tankoberseite zu einem Loch unter einer Handlaufstütze geführt.

- * 1. Ansicht auf den korrodierten Bereich ,
- * 2. Wührend der Oberflüchenvorbereitung ,
- * 3. Wiederaufbau mit Belzona 1111 (Super Metal) ,
- * 4. Abgeschlossene Reparatur ,

Löchriger Chemikalentank und korrodierte Handlaufstütze.

Die Anwendung wurde gemäß dem modifizierten Belzona Know-how System Infoblatt TCC-5 durchgeführt. Nach der Oberflächenvorbereitung durch einen Nadelentroster und Abschleifen wurde mit Hilfe von Belzona 1111 (Super Metal) eine Verstärkungsplatte an die Unterseite des zu reparierenden Bereichs geklebt. Nach Aushärtung wurde der gesamte Bereich mit Belzona 1111 (Super Metal) und Armierungsgewebe wiederaufgebaut.

Da am Tank keine Heißarbeiten durchgeführt werden konnten, verlangte der Kunde anfangs, dass die Reparatur bis zum nächsten Stillstand 9 Monate später halten sollte. Während des Stillstands war dann eine Schweißreparatur geplant. Bei einer Inspektion während des Stillstands wurde jedoch festgestellt, dass die Belzona-Reparatur noch voll intakt und Schweißen somit unnötig war.
