BELZONA SCHÜTZT TROMMELEINDICKER VOR KORROSION

ID: 2985

Industrie: Wasser / Abwasser
Anwendung: Tanks und Eindämmungsbereiche für Chemikalien
Substrat: Unlegierter Stahl
Produkte: * Belzona 1111 (Super Metal) ,
* Belzona 5811 (Immersion Grade) ,

Standort des Kunden: Kläranlage, GB
Antragsdatum: August 2007

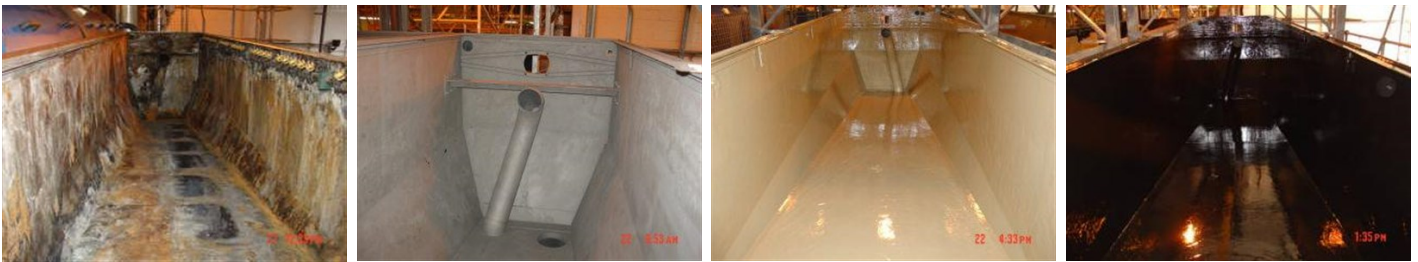
Fotobeschreibungen

Die Gehäuse des Trommeleindickers dieser Anlage wiesen durch Kontakt mit den im Schlamm enthaltenen Chloriden und Sulfaten Korrosionsschäden auf.

- * 1. Korrodiertes Gehäuse ,
- * 2. Das sandgestrahlte Gehäuse kann nun repariert und beschichtet werden ,
- * 3. Erste Schicht Belzona 5811 (Immersion Grade) ,
- * 4. Abgeschlossene Anwendung ,

Nach Sandstrahlen der Gehäuse wurden sämtliche Lochfraßschäden mit Belzona 1111 (Super Metal) gefüllt. Anschließend wurden 2 Schichten Belzona 5811 (Immersion Grade) aufgetragen. Seit der erfolgreichen Reparatur dieser Trommeleindicker-Gehäuse hat das Unternehmen bereits weitere Gehäuse nach demselben Verfahren beschichtet.
