# MIT BELZONA GESCHÜTZTE HAUPT-KÜHLWASSERPUMPEN

ID: 2986

Standort des Kunden: Kohlekraftwerk, Großbritannien  
Antragsdatum: 2004

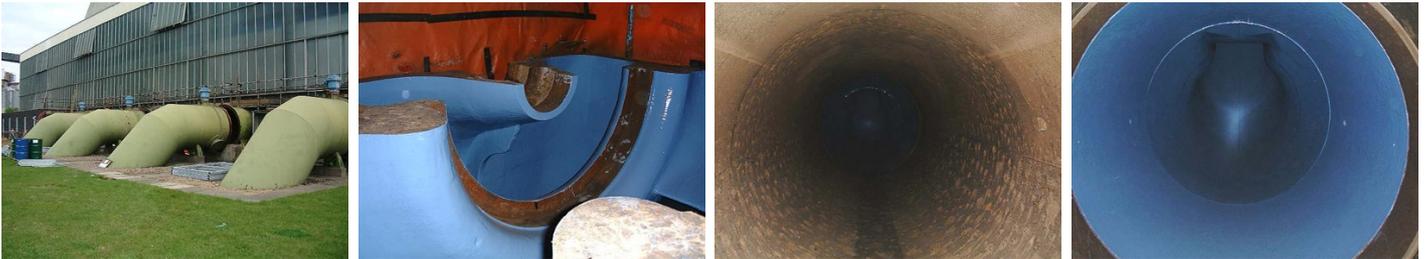
## Fotobeschreibungen

Erosionskorrosion vor allem an den Spaltringen, innerhalb des Gehäuses und den Druckrohren.

- \* 1. Von der Größe der Druckrohre kann die Größe der Pumpen geschlossen werden ,
- \* 2. Beschichtung der Saugseite ,
- \* 3. Der Schweregrad der Korrosion ist an den Druckrohren klar erkennbar ,
- \* 4. Abgeschlossene Beschichtung ,

Die Anwendung wurde gemäß den Belzona Know-how System Infoblättern CEP-1 und CEP-3 durchgeführt. Besonderes Augenmerk wurde auf die Oberflächenvorbereitung mit wiederholtem Dampf- und Sandstrahlen gelegt, um jegliche Salzverunreinigung zu entfernen.

Zuvor war eine Keramikbeschichtung eines Wettbewerbers eingesetzt worden. Obwohl diese kostengünstiger war, erbrachte sie nicht die gleiche Wirkungsgradsteigerung und damit einhergehende Kostenamortisation wie Belzona 1341 (Supermetalglide). Bei einer Inspektion 3 Jahre nach der Anwendung befand sich die Beschichtung auch weiterhin in einem guten Zustand.
