# LÖCHER IN EINEM SPRINKLERTANK MIT BELZONA ABGEDICHTET

ID: 2987

Sprinklerwasser-Lagertank (Durchmesser: 5 m)

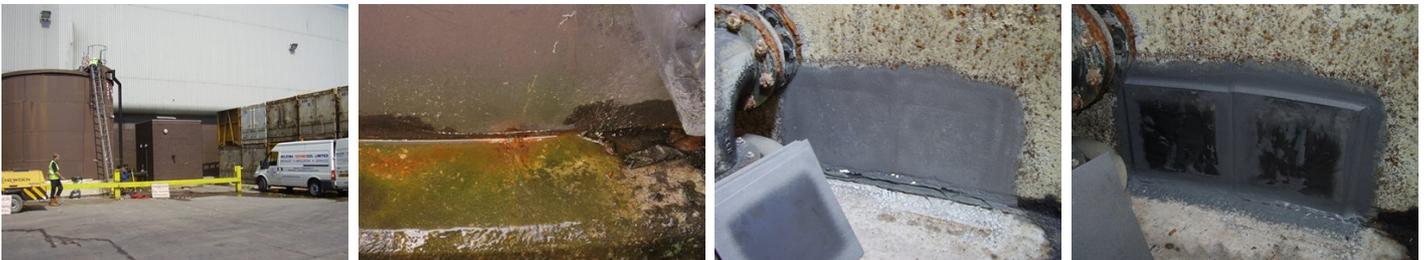
## Fotobeschreibungen

Der Tank war durch Korrosion angegriffen, die sich auf die Wandstärke des Tanks auswirkte. Dies hatte zu Löchern im Tank geführt, aus denen Wasser austrat. Da der Tank Löschwasser enthielt, war eine vollständige Dichtheit vonnöten.

- \* 1. Außenansicht des Tanks ,
- \* 2. Wasseraustritt durch ein Loch im Tank ,
- \* 3. Ansicht auf das vorbereitete Substrat ,
- \* 4. Aufkleben von Verstärkungsplatten aus C-Stahl an die Tankwand ,

Die Anwendung wurde gemäß dem Belzona Know-how System Infoblatt TCC-1 durchgeführt.

Brandschutzbedingungen und Versicherungsgründe bedingen einen Betrieb des Tanks der Abfallsammelstelle rund um die Uhr. Im Vergleich zu herkömmlichen Verfahren wie Schweißen stellte die Belzona Lösung eine schnellere und kosteneffizientere Lösung dar. Die Anwendung wurde innerhalb eines Tages fertiggestellt.
