# BELZONA SCHÜTZT SCHLAMMPUMPE

ID: 3018

Standort des Kunden: Kläranlage, Bulgarien

Gehäuse einer Schlammpumpe

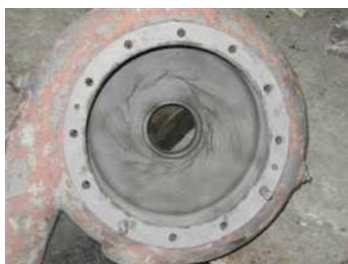
Das Pumpengehäuse wies aufgrund der Betriebsbedingungen schwerwiegende Erosions- und Korrosionsschäden auf.

- \* 1. ☐Schadhaftes Pumpengehäuse ,
- \* 2. ☐Nach Auftrag von Belzona 1321 (Ceramic S-Metal) ,
- \* 3. ☐Inspektion nach 600 Betriebsstunden ,

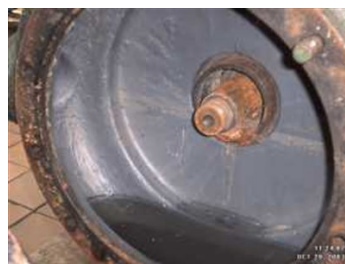
Der Wirkungsgrad der Pumpe war stark vermindert, weshalb das Unternehmen die Pumpe ursprünglich ersetzen wollte. Die Belzona-Lösung wurde aufgrund ihrer Kosteneffizienz und ihrer schnellen Turnaround-Zeit ausgewählt. Bei einer Inspektion nach 600 Betriebsstunden wurde das Gehäuse in einem ausgezeichneten Zustand vorgefunden.
