ANKLEBEN VON TANK-VERSTÄRKUNGSPLATTEN MIT BELZONA

ID: 3019

Anwendung: Tanks und Eindämmungsbereiche für Chemikalien

Standort des Kunden: Ölhändler, Merseyside, England

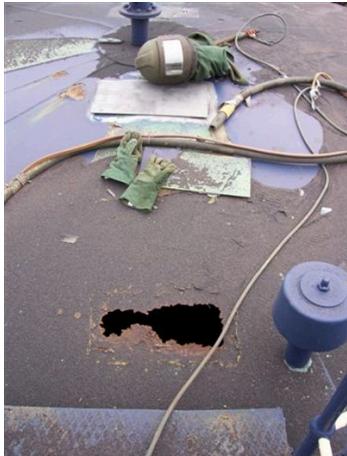
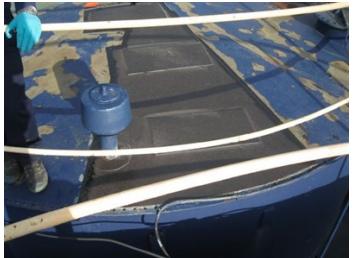
Fotobeschreibungen

Die bisherige Beschichtung hatte sich von den Tankdächern abgelöst und den darunter befindlichen Stahl freigelegt. Dieser korrodierte, was zu Löchern in den Tankdächern führte.

- * 1. Allgemeiner Zustand der Tankdächer ,
- * 2. Sandstrahlen des Substrats ,
- * 3. Beschichtung der verklebten Platten mit Belzona 5811 (Immersion Grade) ,
- * 4. Abgeschlossene Anwendung ,

Die Anwendung wurde gemäß den Belzona System Infoblättern TCC-1 und -5 durchgeführt. Mit Hilfe von Belzona 1121 (Super XL-Metal) wurden die Verstärkungsplatten angeklebt. Anschließend wurde die Reparatur mit Belzona 5811 (Immersion Grade) beschichtet, um sie vor Korrosion zu schützen.
