# BELZONA SCHÜTZT WALZENBELÜFTER EINES BELEBUNGSBECKENS

ID: 3020

Standort des Kunden: Kläranlage, British Columbia, Kanada

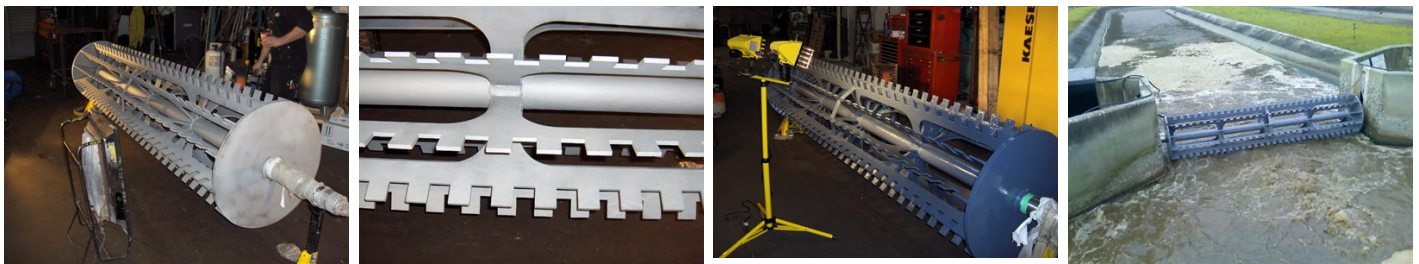
- \* 1. Walzenbelüfter nach Sandstrahlen ,
- \* 2. Nahaufnahme der Ausrüstung ,
- \* 3. Abgeschlossene Anwendung nach Auftrag von 2 Schichten Belzona 1321 (Ceramic S-Metal) ,
- \* 4. Geschätzter Walzenbelüfter im Betrieb ,

Der geschweißte Ausrüstungsgegenstand musste vor galvanischer Korrosion geschützt werden.

Die Anwendung wurde gemäß dem Belzona Know-how System Infoblatt SHM-11 durchgeführt.
