# BELZONA BESCHICHTET SCHORNSTEIN OHNE DIESEN STILLLEGEN ZU MÜSSEN

ID: 3021

Standort des Kunden: *North American Galvanizing*  
Antragsdatum: *Juli 2007*

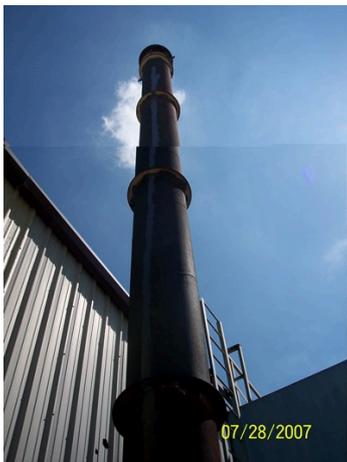
*Es wurde externer Korrosionsschutz benötigt, wobei der Schornstein nicht außer Betrieb genommen werden konnte.*

- \* 1. Ursprünglicher Zustand des Schornsteins ,
- \* 2. Testauftrag im oberen Abschnitt, verbrannter Abschnitt im unteren Teil ,
- \* 3. Abgeschlossene Anwendung &ndash; 4 Monate später ,
