# BELZONA SCHÜTZT AUFFANGBEREICH FÜR ÄTZMITTEL

ID: 3025

Standort des Kunden: *Kraftwerk, Alabama, USA*  
Antragsdatum: *Dezember 2007*

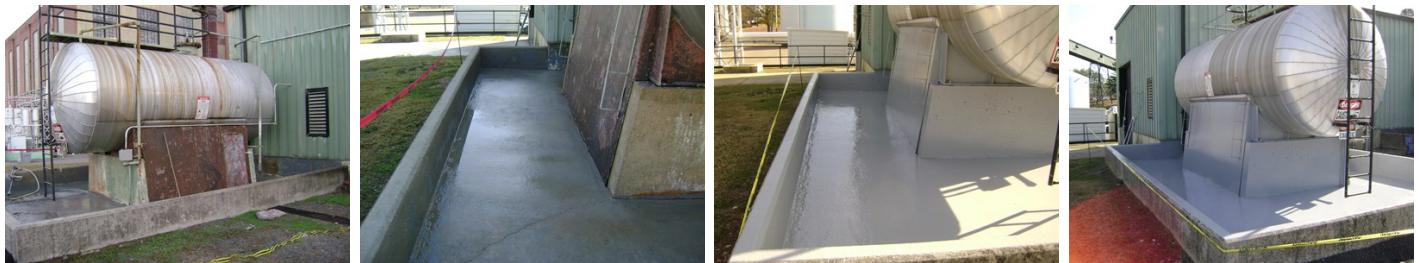
*Die Beschichtung des Ätzmittelauffangbereichs hatte versagt und der Kunde benötigte eine neue, undurchlässige Beschichtung.*

- \* 1. Auffangbereich vor Entfernung der alten Beschichtung ,
- \* 2. Auffangbereich nach Entfernung der alten Beschichtung ,
- \* 3. Abgeschlossene Anwendung ,
- \* 4. Abgeschlossene Anwendung ,

Die Anwendung wurde gemäß dem Belzona Know-how System Infoblatt TCC-15 durchgeführt. Die alte Beschichtung wurde mit Hilfe eines Hochdruckreinigers entfernt. Im Anschluss wurde Belzona 5811 (Immersion Grade) sowohl auf dem Auffangbereich als auch den Tankstützen aufgetragen.
