# BELZONA REPARIERT UND SCHÜTZT SCHWEFELSÄURE-TANKWALL

Standort des Kunden: Schwefelsäure-Raffinerie, Wyoming, USA

Anwendung: Tanks und Eindämmungsbereiche für Chemikalien

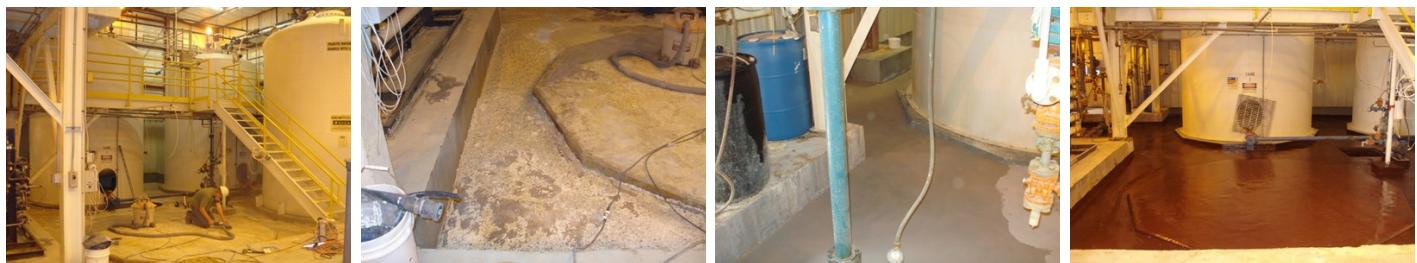
## Fotobeschreibungen

Vorherige Beschichtungen mit anderen Produkten stellten sich als nur begrenzt erfolgreich heraus. Ein großflächiger Wiederaufbau des Betons war erforderlich, um dessen Inhalt in die Hauptsenkgrube ablassen und anschließend eine Schutzbeschichtung auftragen zu können.

- \* 1. Ansicht des Ureaauffangbereichs ,
- \* 2. Ansicht des beschädigten Betons ,
- \* 3. Ansicht der wiederaufgebauten und neu beschichteten Fläche ,
- \* 4. Abgeschlossene Anwendung nach Beschichtung mit Belzona 4311 (Magma CR1) ,

Die Anwendung wurde gemäß den Belzona Know-how System Infoblättern TCC-9 und TCC-15 durchgeführt. Der Beton wurde zur Hauptsenkgrube abfallend wiederaufgebaut. Anschließend wurde die gesamte Fläche mit Belzona 4311 (Magma CR1) beschichtet.
